FALLAS EN FUNDACIONES

Acad. Ing. Alberto Ponce Delgado

Facultad de Ingeniería.- Universidad de Montevideo

PRIMERAS JORNADAS EN INGENIERÍA DE CIMENTACIONES

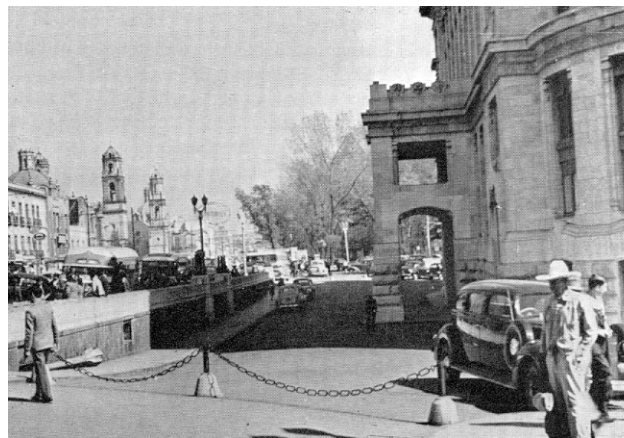
Museo de Bellas Artes de México.-

Aquí se ve una imagen, el Museo de Bellas Artes de México, en donde el descenso en la calle de acceso y de todo el edificio alcanza a 3 metros.

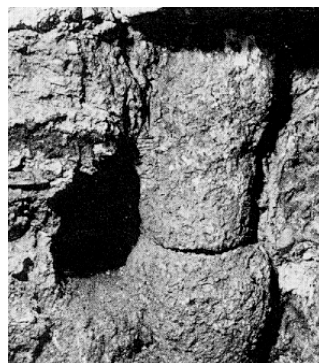
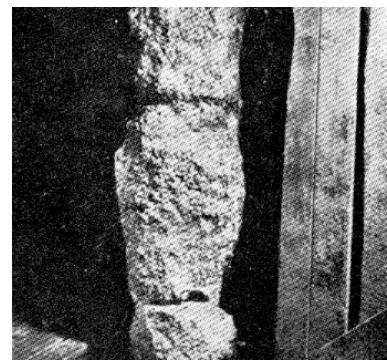
-Discontinuidades por cortes de llenados

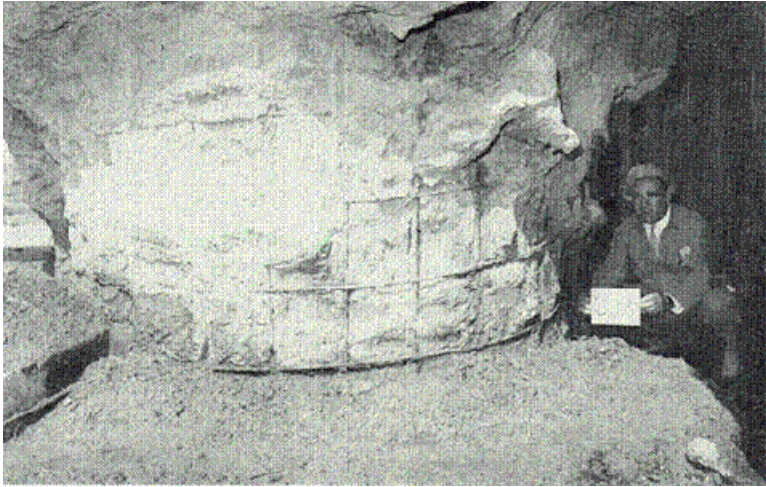
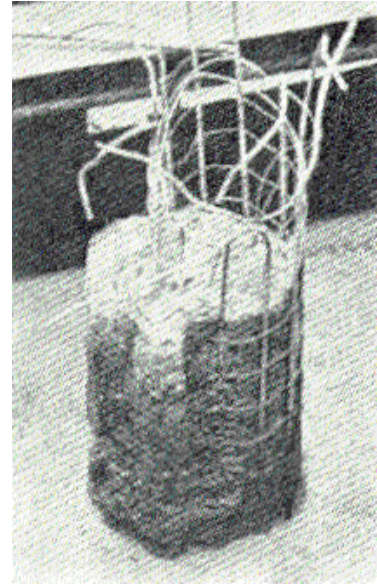
Armaduras sin recubrimiento por malla muy cerrada y hormigón muy seco.-

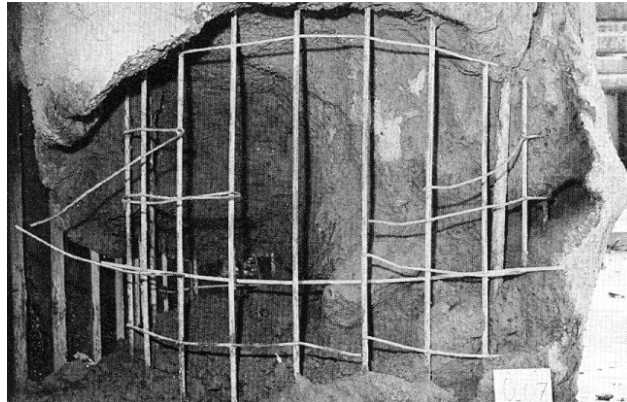
Pilote mal llenado por invasión de barro.-

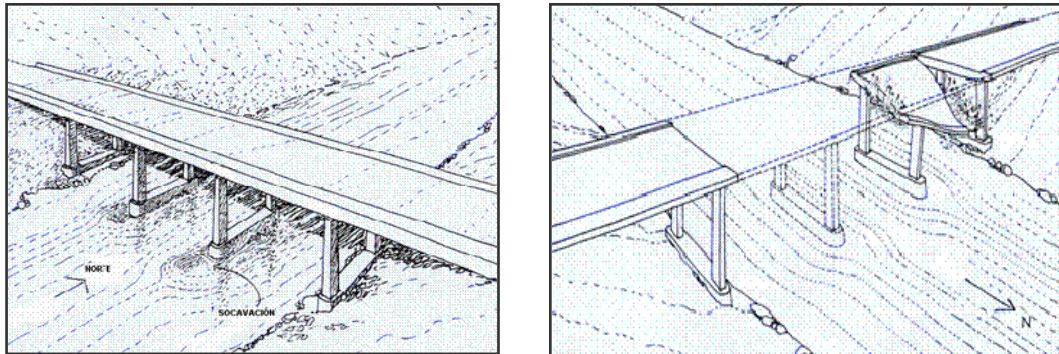
Presentamos una socavación debida a estas razones hidráulicas en un puente de 5 tramos de 33 metros de luz en EE.UU. en una autopista entre Nueva York y Búfalo sobre el arroyo Schoharie, donde dicha socavación provocó la destrucción de la superestructura. Ello provocó la caída de varios vehículos y la pérdida de vida de 10 personas.

También eso se mostraba en el dibujo del Puente anterior de EE.UU. en donde la socavación mayor estuvo en puntos aguas arriba de las pilas.

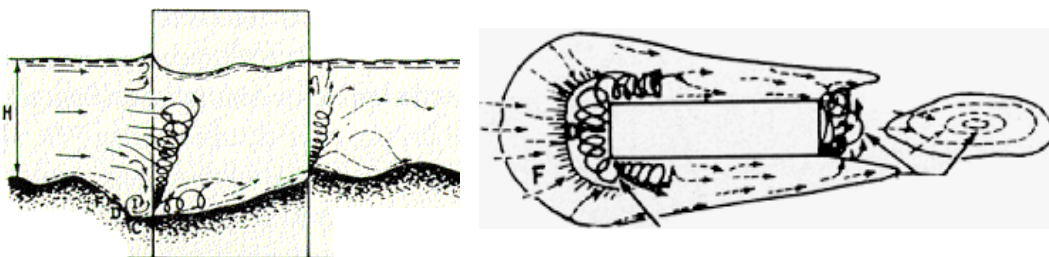
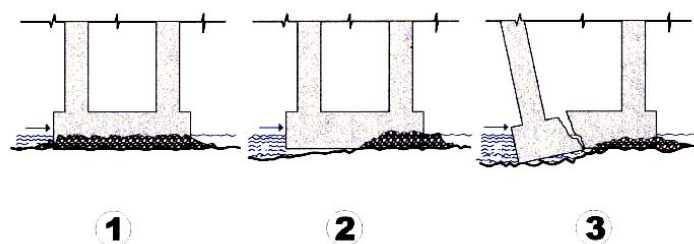
En el dibujo aquí mostrado se esquematiza este fenómeno indicando que en el lugar donde choca el agua contra la pila se producen mayores turbulencias aguas arriba que aguas abajo, y por eso, en general, la socavación es más intensa aguas arriba de la pila que aguas abajo.

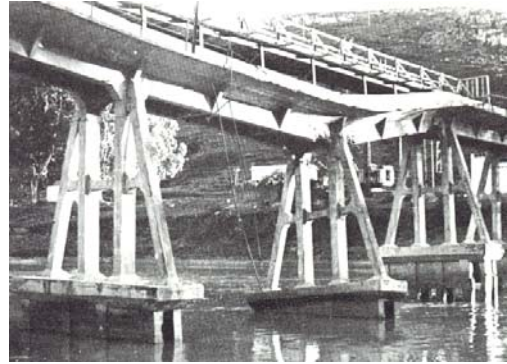
Esto produce un fenómeno que, a primera vista parece curioso, pero sin embargo es lo lógico. En la foto contigua se observa un puente en el que se produjo una fuerte socavación en la parte de aguas arriba en una de las pilas. Por ese motivo el puente se quebró y la pila se inclinó hacia el lado aguas arriba, es decir desde donde, además de la socavación, se aplicaban fuerzas de la corriente hacia el lado contrario de la inclinación.

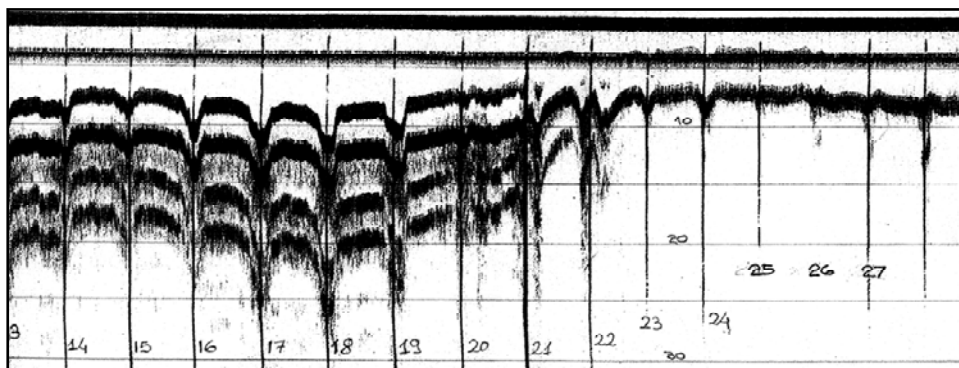
Batimetría aguas debajo de la pila 13 a la pila 29 . - Puente Fray Bentos – Puerto Unzué.

En la reproducción de la figura adjunta se observan varias curvas de ese relevamiento pero debemos sólo atender a la superior. Los inferiores son ondas reflejadas. Vemos las socavaciones que se producen en correspondencia con cada una de las pilas que están representadas por líneas verticales. Las rectas horizontales son las referencias de cotas.

Este caso es del **Puente Fray Bentos-Puerto Unzué**. Estas socavaciones estaban previstas y controladas haciendo fundaciones de pilotes o cajones empotrados en terrenos resistentes o a gran profundidad.

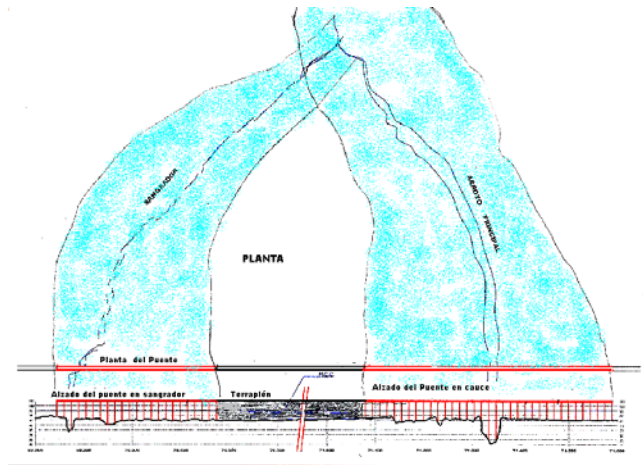
La primera etapa del proceso constructivo fue hacer solamente un puente en el cauce principal. Ello provocó, en una creciente, altas velocidades de flujo que provocó una socavación mayor que la prevista y el descalce de un pilote en la ubicación cercana al estribo que es la más expuesta en ese sentido.

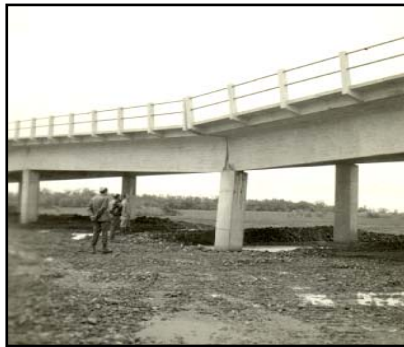
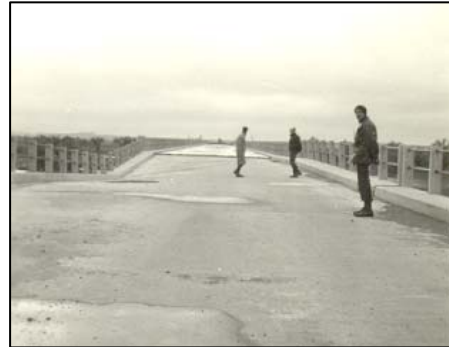
Como resultado de la socavación, el pilote perdió resistencia y se hundió. Y a continuación el tramo de puente afectado se deformó como se ve en las 2 fotos adjuntas.

Se decidió reparar el puente demoliendo esos tramos y posteriormente proveer de otro puente en el sangrador, con lo cual se mejoró el comportamiento hidráulico del conjunto.

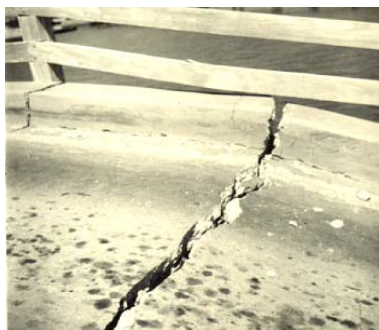
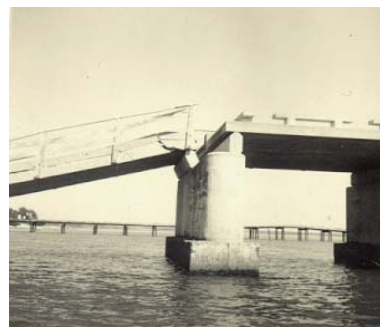
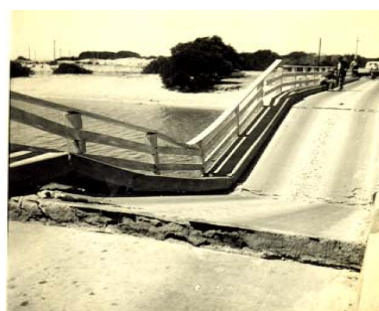
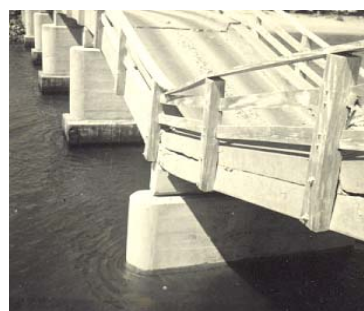
Falló una pila, y la superestructura se quebró como se ve en varias de las fotos adjuntas.

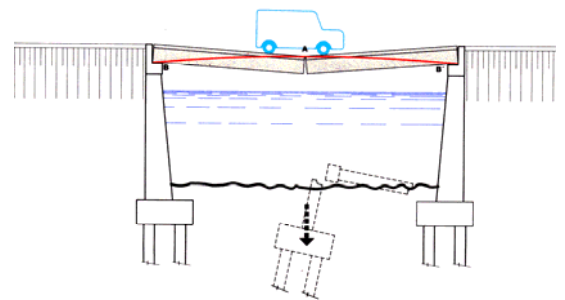
Se explica porque la funicular de cargas pudo producirse como se ve en el 2º. Esquema, en donde las losas se acuñaron entre sí, y con los estribos, quedando ambas apoyadas en el punto A como indica la figura, y en los puntos B y B' más bajos que el punto A formando el equivalente a un arco de 3 articulaciones.

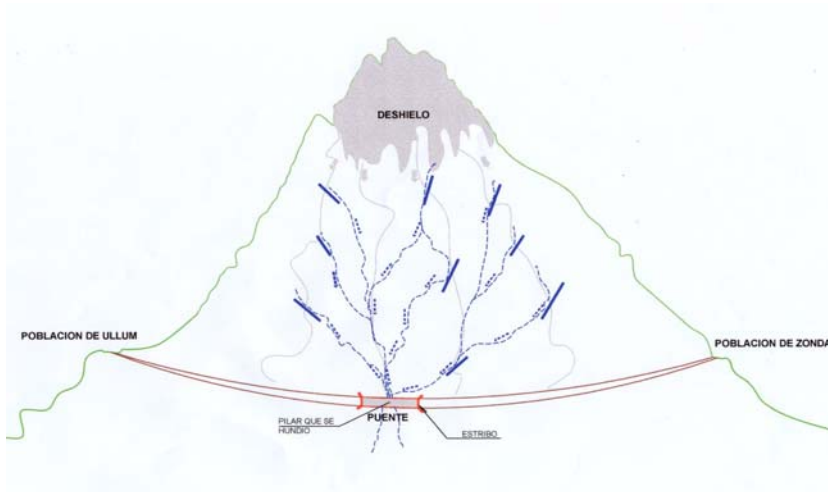
La enorme socavación sucedió porque se trataba de un cono de deshielo de la montaña adyacente y concentró el agua del deshielo bajo el puente en forma brusca provocando el hundimiento total de la pila central.

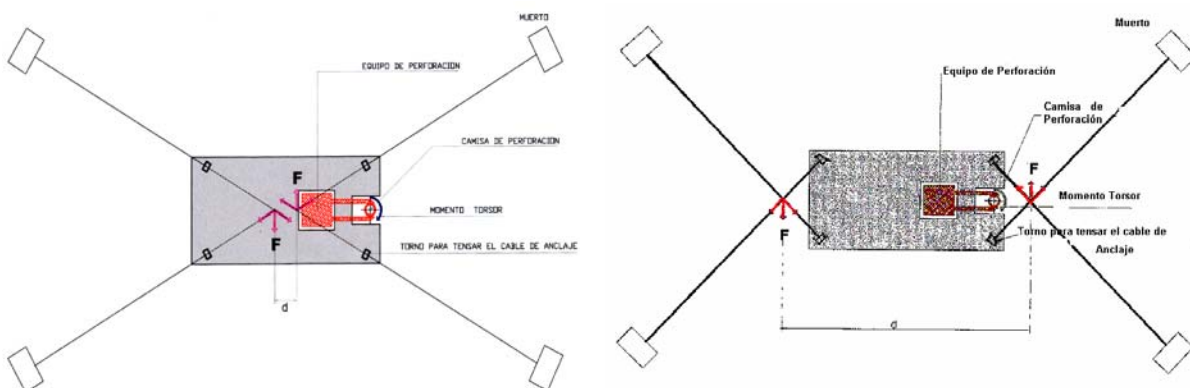
El par de reacción se aplica sobre el barco, que lo resiste por medio de sus anclajes con cables y muertos. En consecuencia el par que opone el barco es el que se representa en la figura adjunta con fuerzas F aplicadas en los puntos de intersección de los cables. Esas fuerzas al descomponerse en las dos direcciones crean variaciones de longitud en los cables, en unos alargando y en otros acortándose, lo cual crea un giro de la chata.

La chata al girar se apoya en la camisa de perforación que está incrustada solamente en las capas blandas, y que según sea la longitud de incrustación y el tipo de suelo, podrán ceder y producir la inclinación de la camisa, con lo cual si se prosigue el proceso constructivo, resultará un pilote inclinado.

En el esquema siguiente se observa que bastaría cruzar los cables y así aumentaría considerablemente la distancia entre los puntos de cruce de los cables, o sea el brazo del par y se tendrían entonces fuerzas mucho menores.

Pero si no fuera así, porque aún para esas fuerzas menores el empotramiento de la camisa en las capas blandas fuera insuficiente, puede utilizarse una solución mixta, cruzando los cables de un lado y no del otro, tratando de que los puntos de cruce quedaran a igual distancia del centro de la camisa, con lo que el barco giraría tomando como centro la camisa de perforación y por lo tanto no se apoyaría en ella.

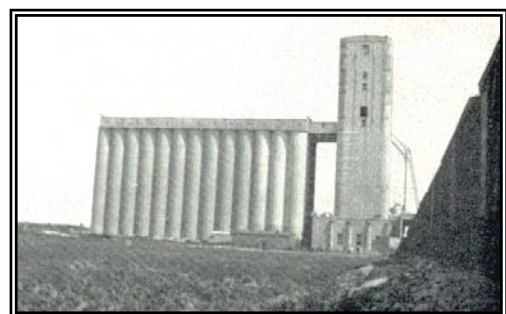
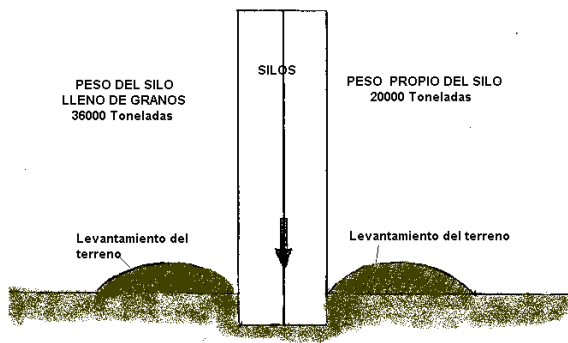
Se observa una torre con sala de máquinas, y los silos que tienen una altura de 31 mts. sobre una losa de fundación de 60 cms de espesor y un área de 23.50 x 59.00.

Se calculó una tensión de apoyo de 3 Kg/cm².

Debajo de la fundación existe un manto de arcilla de 12 metros de espesor.

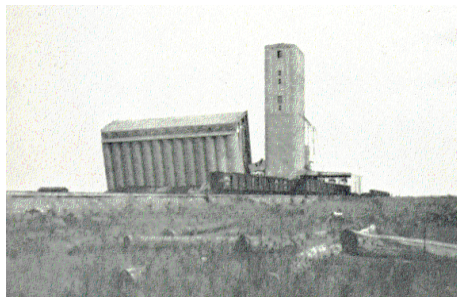
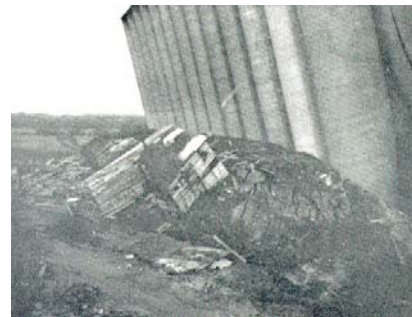
Poco después de construidos los silos, se hundieron aproximadamente un metro, produciendo los conocidos levantamientos a ambos lados de la construcción.

A pesar de la medida tomada, cuando casi se llenaron los silos con granos se produjo primero un asentamiento vertical y en 24 horas alcanzó

un ángulo de 25°. Los silos sin embargo no se averiaron mayormente. La torre de máquinas se mantuvo en su posición.

Se reforzó el terreno circundante con pilotes de 18 mts. de longitud que se hincaron hasta anclarse en un terreno más resistente.

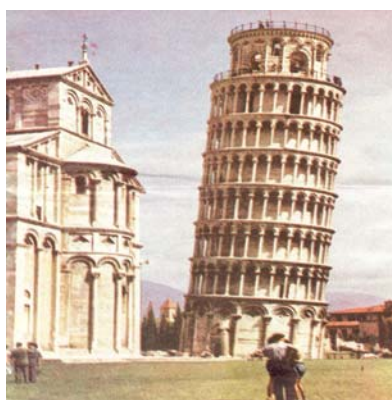
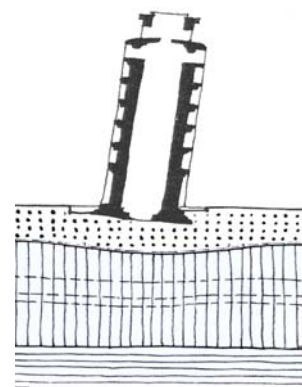
Otro ejemplo famoso de falla de fundaciones es el de la **Torre de Pisa**. (Ver foto y cortes con las capas de suelo donde se apoya).

Con la construcción hasta el tercer anillo de la Torre, ya se comenzó a inclinar como consecuencia de asentamientos diferenciales del terreno. Se interrumpieron entonces las obras en el tercer piso, lo cual permitió la lenta consolidación de las capas de arcilla bajo el peso de esa primera etapa de construcción.

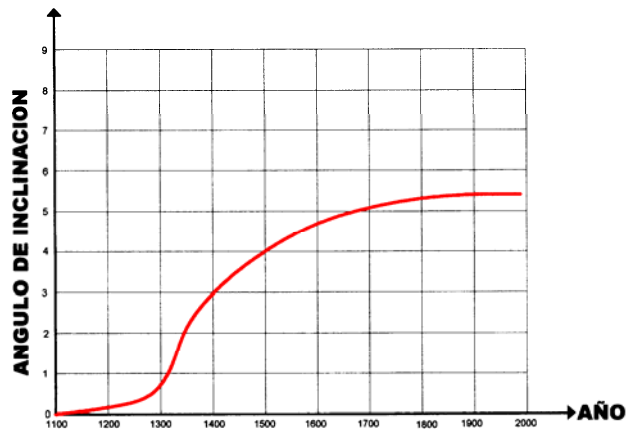
Cuando se continuó y se terminó la construcción del resto de la torre, se fue inclinando a lo largo del tiempo como se ve en la gráfica adjunta.

Actualmente en algunos años se sigue inclinando con una medida de 1 milímetro de desplome por año en su parte superior.

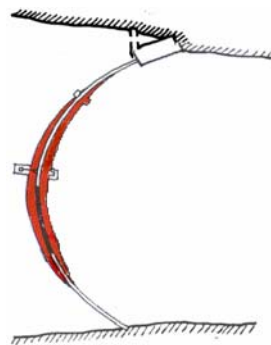
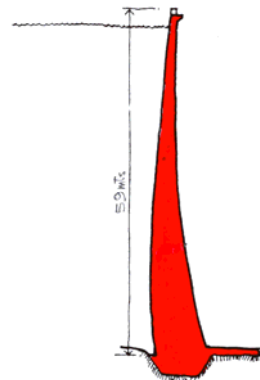
Vista de corte y planta de la Presa de Malpasset en el sur de Francia

Luego de largos peritajes y acusaciones de responsabilidades técnicas, se llegó a la conclusión de que unos pequeños lisos de arcilla en la roca de las fundaciones laterales a la izquierda de la presa con pequeñas filtraciones del agua a presión actuaron como lubricantes y causaron que las fundaciones izquierdas deslizaran ligeramente, y que produjeran el quiebre del arco de la presa lo que hizo que todo se derrumbara.
