## **PATOLOGIA Y REPARACION ESTRUCTURAL DE UN CONJUNTO DE 21 BOVEDAS SHEED**

**Ing. Civil Eduardo Lurner**

This work describes the pathologies presented, the complete study of the problem, the project and the structural repair of a group of 21 vaults sheed, of the deck of the material and workshop deposit of industry of Portland of ANCAP, Minas City, República Oriental del Uruguay.

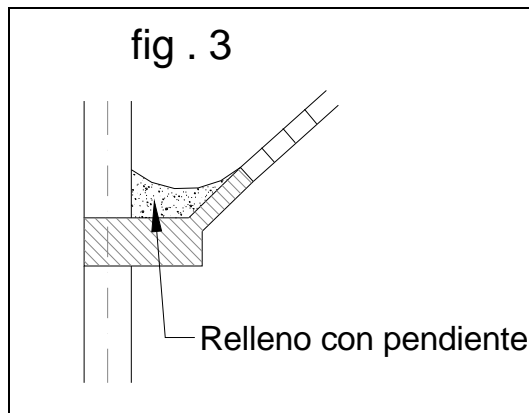
Hace ya varios años que el desagüe de pluviales es por caída libre. Para ello fue realizado un relleno con pendiente de hormigón pobre, según se muestra en la fig.3.

Es evidente que se han cargado los vanos inferiores de las vigas Vierendale con sobrecargas no previstas.

El problema es despreciable para las bóvedas 10 a la 21, pero empieza a ser importante para las demás, especialmente para la 4,5 y 6, pues sobre ellas el relleno tiene un espesor y por ende un peso grande, dado que las pluviales en este caso deben recorrer casi 25m.

Luego de cálculos realizados, se verificaron las vigas Vierendale con las sobrecargas agregadas estudiando los coeficientes de seguridad, y se optó por no hacer nada relacionado a este problema.

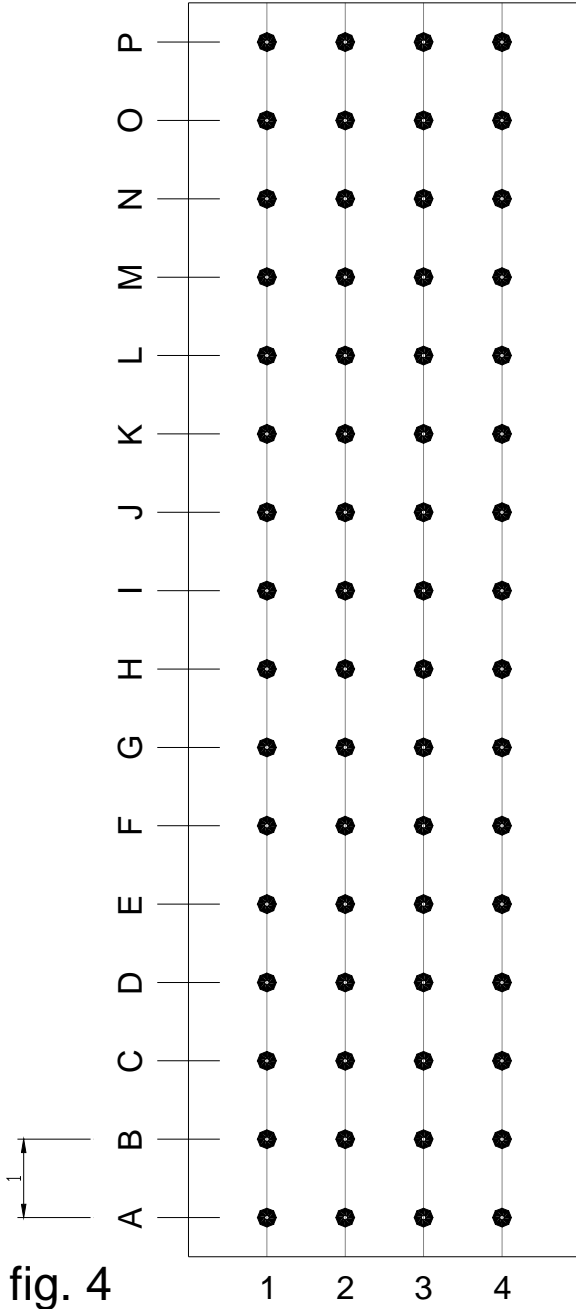
fig. 4

En cada bóveda se marcaron varias generatrices, y sobre cada una de ellas una serie de puntos según se muestra en la fig.4

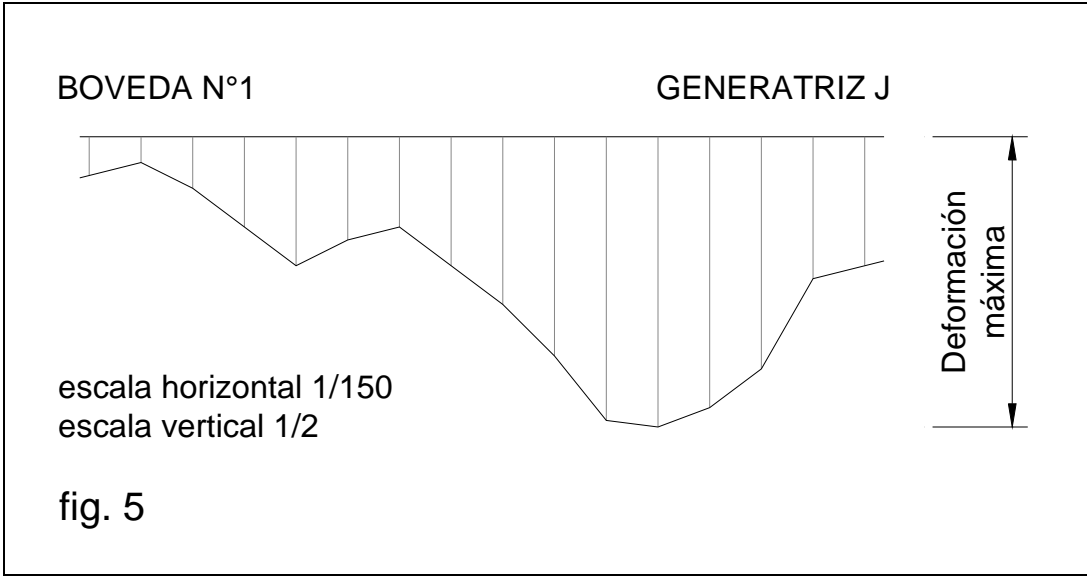
Los gráficos realizados tenían el aspecto que se muestra en la fig.5

Indicamos que en las bóvedas mas afectadas la deformación máxima superaba los 12 cm. Incluso en algunas zonas se verificó el curioso caso de que la cubierta cambiase la curvatura, según se muestra en la fig.6

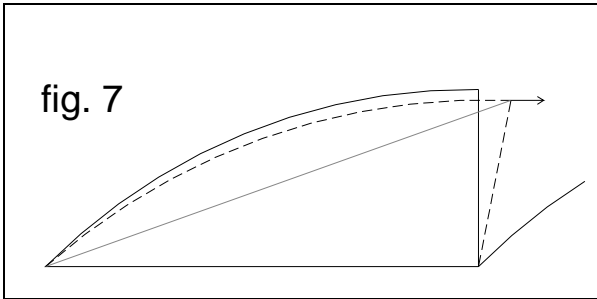
Debido a FLUENCIA LENTA de los tensores y/o a un TENSADO DEFECTUOSO DE LOS MISMOS, se pudo comprobar que muchos de ellos no estaban trabajando, o lo estaban haciendo incorrectamente. Ello se traducía en un empuje de la bóveda sobre los pilares de apoyo, produciéndose desfasaje de estos respecto a la vertical y un “achatamiento” de la cubierta, según se grafica en la fig.7
