# *Efectos y remedio de la expansión del hormigón de la presa “Baygorria”*

Julio C. Patrone.

Sub-Gerente Ingeniería de Presas y Embalses, U.T.E, Uruguay

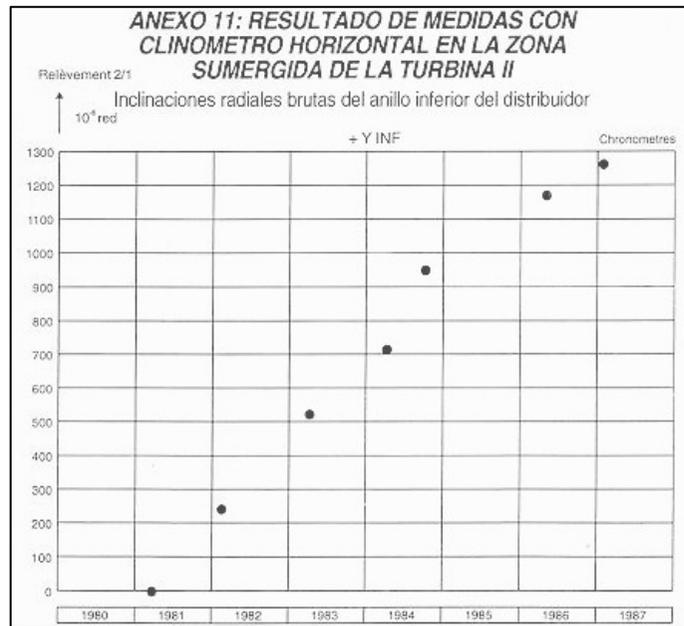
Figura 4.

- en la zona sumergida, tanto las mediciones con distometer entre anillos superior e inferior del distribuidor, como los giros de éste último, presentaron una evolución neta prácticamente lineal en un período de casi siete años. No se observaron efectos irreversibles ni sobre las palas fijas, ni sobre el anillo inferior ni sobre la pared externa del cono y la espiral. (Fig.4).

Estas conclusiones permitieron confirmar la existencia y vigencia del proceso de acortamiento de luces entre anillos, con la propiedad de que el acortamiento en la línea de medida más próxima al eje de la turbina era claramente superior al registrado en la línea exterior, indicación que resultó compatible con el giro observado en el anillo inferior, en tanto el anillo superior mostró giros despreciables.

La velocidad media de acortamiento se situó en el orden de 0,2 mm por año, valor a priori modesto, pero altamente perjudicial si se tienen en cuenta las tolerancias de montaje y las exigencias de servicio del equipamiento mecánico.

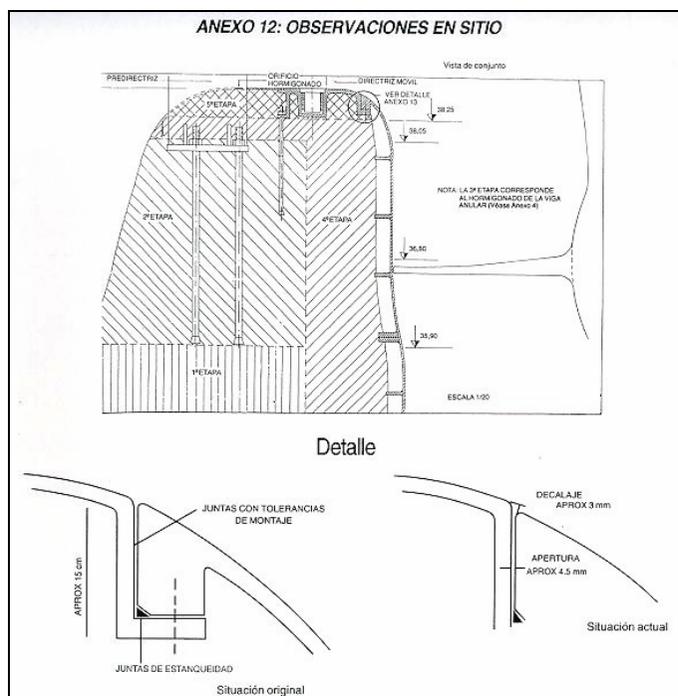
Figura 5.

Al contrario, en la parte superior del cono, en el acordamiento entre éste y el anillo de garganta se observaron deformaciones significativas del metal, en toda la circunferencia del anillo. La Fig. 5, como croquis simplificado muestra los decalajes entre piezas metálicas, que en origen no deberían existir.

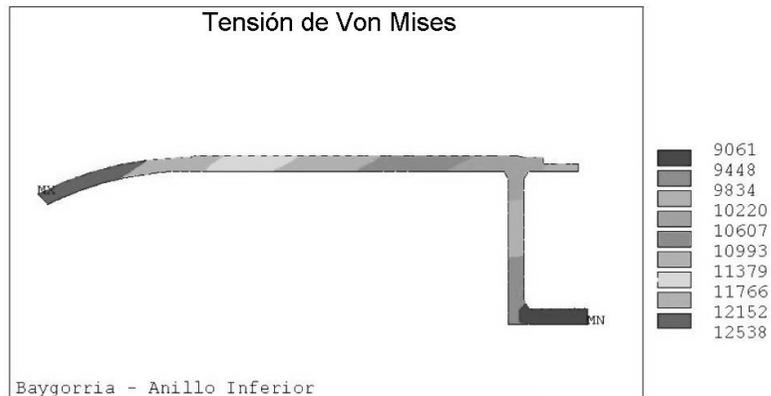
Figura 6.

En relación con las piezas metálicas, el estado de deformaciones impuesto generó tensiones que muy probablemente se hayan redistribuido por haberse alcanzado la plastificación en algunos puntos de los materiales más dúctiles, como el anillo inferior, construido en fundición. De todas maneras, para una deformación histórica media de 7,5 mm, las tensiones equivalentes máximas de Von Mises en el anillo inferior alcanzaron localmente casi a 700 MPa, valor muy superior a la tensión de falla de la pieza (210 MPa), en la unión de ésta con la brida de apoyo del anillo de garganta. (Fig. 6). Se debió considerar entonces, seriamente, que el anillo inferior había llegado a la falla y que por ende, no resultaba razonable continuar solicitándolo. Lógicamente por la velocidad media que caracteriza al fenómeno es muy probable que la tensión límite de falla haya sido superada localmente varios años antes, presumiblemente en la década de 1970.

A efectos de verificar este resultado teórico, se descubrió la zona de unión entre el anillo inferior y el anillo de garganta. Se pudo comprobar en las zonas relevadas que efectivamente existe la fractura prevista por el modelo.

Así, los hechos condujeron a establecer que el anillo inferior, en cualquier alternativa de solución, debía ser cambiado.

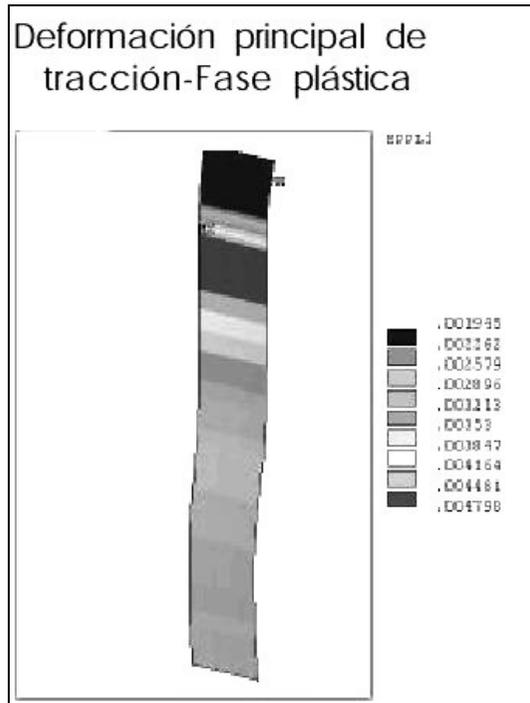
Figura 7.

En cuanto a los otros revestimientos, la situación más comprometida alcanzaba al anillo de garganta, donde las tensiones para el desplazamiento histórico de 7,5 mm se situaron por encima del valor de fluencia de estos aceros (240 MPa), aún cuando es previsible una reducción tensional por efectos de plastificación, por el decalaje observado en la brida de unión con el anillo inferior y por la incidencia que sin duda ha de haber tenido la fracturación allí comprobada. (Fig.7)

En cuanto al anillo de garganta, las tensiones máximas con la expansión actual ya estaban en el inicio de la fluencia y con la remanente (fijada en un límite superior de 7,5 mm) gran parte del revestimiento estará plastificado : no obstante, si bien las deformaciones máximas máximas totales son importantes (del orden del 0,6%), las mismas están muy por debajo de las deformaciones plásticas de rotura de estos aceros, que son del orden del 20%.(Fig.7).

En consecuencia, la futura expansión del hormigón del cono, no compromete la integridad del actual revestimiento del anillo de garganta y por ende, no será necesario su reemplazo en la intervención prevista.
