# Problemática y Reparación de la Boveda Central del Depósito de Materias Primas

Fábrica de Portland ANCAP

Ciudad de Minas - República Oriental del Uruguay

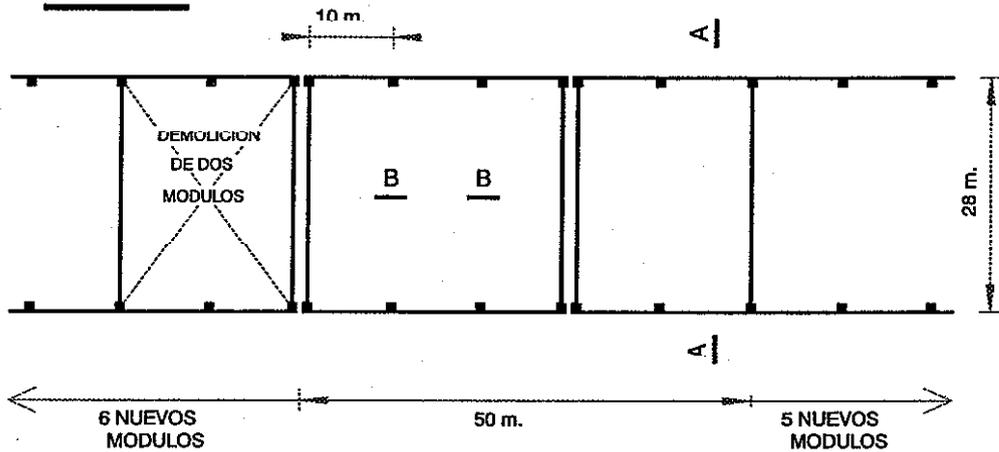
**Figura 1**

La bóveda central del depósito de materias primas, construida en 1955, es del tipo "bóveda cilíndrica atensorada" con directriz circular, (Figs.1 y 2).

Indicamos asimismo que en el año 1963 se construyeron 13 nuevos módulos, pero con una solución técnica para la cubierta muy superior a la original. Consistía en viguetas prefabricadas de hormigón pretensado, y arcos invertidos de hormigón. Para ello hubo incluso que demoler la cubierta de 2 de los antiguos módulos, pues según los datos que recogimos, presentaban deformaciones muy importantes (ver figs. 1 y 8).

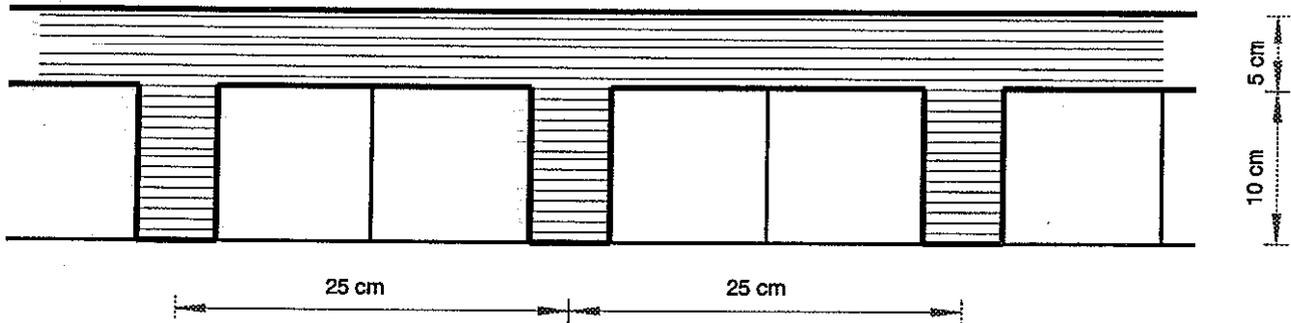
**Figura 3**

Es de bovedilla cerámica con nervios y carpeta superior de hormigón colado en sitio, con espesor total 15 cm. (Fig. 3).

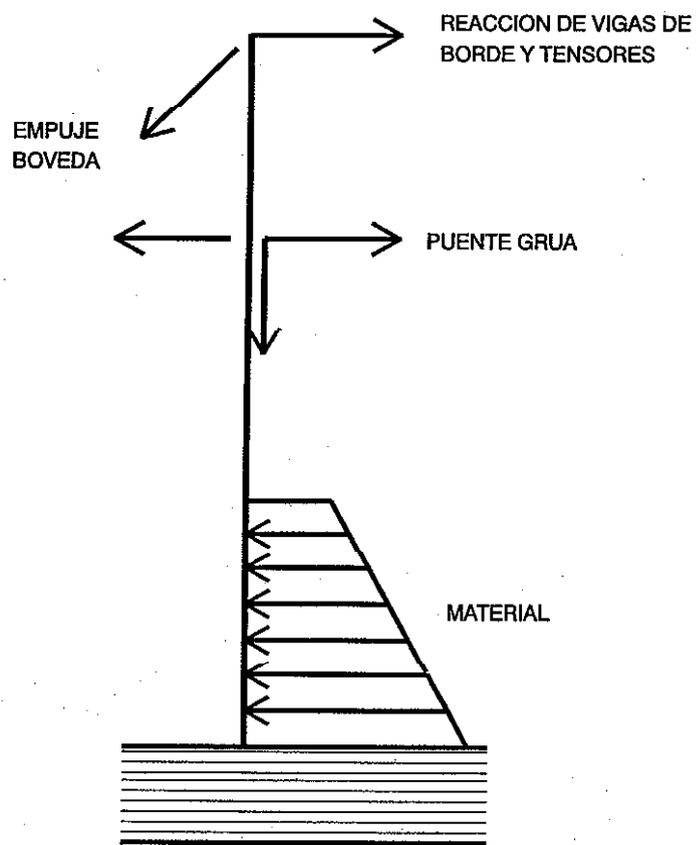
**Figura 4**

En la fig.4 se indican esquemáticamente los esfuerzos que se ejercen sobre los pilares. Por defectos de proyecto y construcción, los pilares sufrieron una desviación de la vertical que aparejó serias dificultades de circulación del puente grúa, incluso con peligro de descarrilamiento (ver fig.5). Dicha desviación se intentó solucionar, lográndose en gran parte, con la construcción de contrafuertes apareados a los pilares del lado exterior, según se muestra en la fig.6. Dicha reparación fue realizada en 1964.

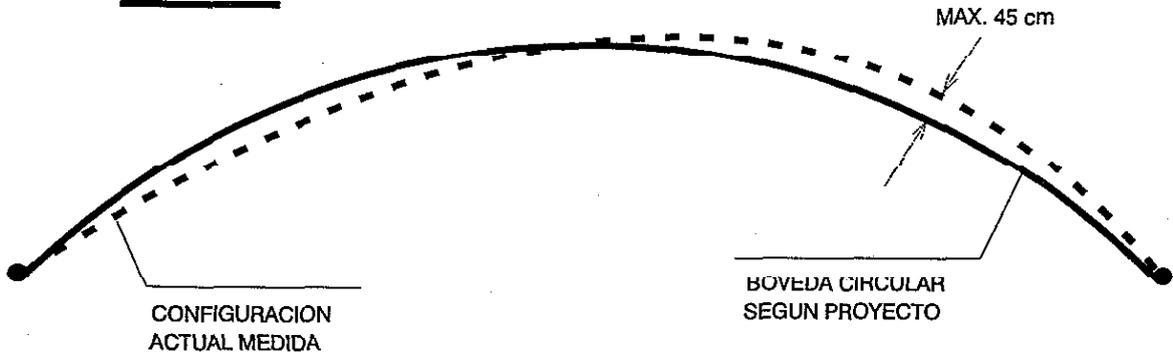
Figura 7

A simple vista, aún podían constatarse deformaciones importantes de la cubierta,

debidas probablemente a un pandeo de la misma (ver fig.7).
