Conclusiones del comportamiento de la presa “Constitución” a casi 30 años de operación.

“Constitución” dam behavior conclusions after 30 years of operation

Julio C. Patrone¹

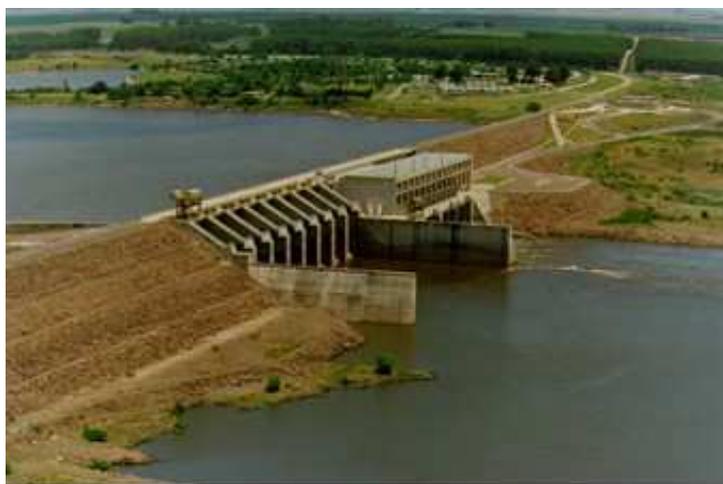
Figura 1.- Vista general de la presa

2. Características generales de las obras.- La Presa y Central Hidroeléctrica “Constitución” (Fig. 1) fue construida entre 1978 y 1981 en el paraje denominado “Paso de Palmar”, 157 km aguas arriba de la desembocadura del río Negro en el río Uruguay, a 295 km de la ciudad de Montevideo. El embalse así creado cierra una cuenca total de 62950 km², comprendidas las subcuencas de Gabriel Terra (Rincón del Bonete) y Rincón de Baygorria, las dos presas situadas aguas arriba sobre el propio río Negro. Dicha superficie es del orden de la tercera parte del territorio del país. El volumen embalsado a nivel normal de operación (40,00 m s.n.m) es de 2854 hm³.

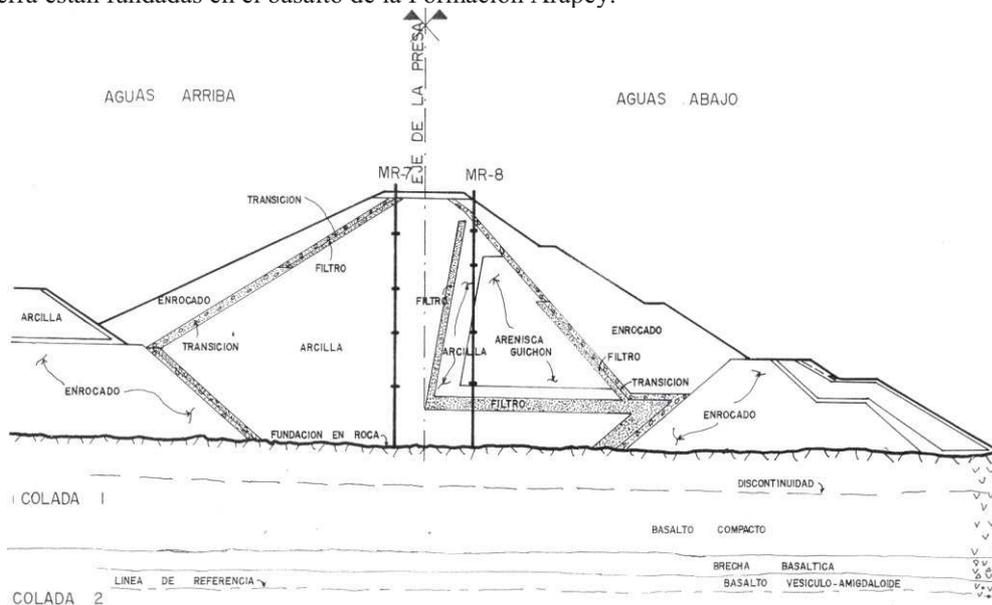
Figura.2 Instrumentación típica de las obras de tierra.

La protección mecánica contra el oleaje fue resuelta inicialmente con un enrocamiento tipo "rip-rap" basáltico tanto del lado aguas arriba como en el talud de aguas abajo (Fig. 2). Del lado aguas arriba, el enrocamiento protege al núcleo a través de una transición granulométrica, que oficia como filtro invertido. La fundación se realizó generalmente sobre roca basáltica, excepto en la zona próxima al estribo de margen derecha, donde debido a la menor altura de presa y embalse fue posible disminuir las excavaciones de fundación apoyando directamente sobre sedimentos aluvionales, más superficiales. En algunas secciones tuvo que disponerse una zanja interceptora o "cut-off" para el control de filtraciones por las discontinuidades entre coladas basálticas. La formación Arapey, presenta en el lugar, hasta la fundación de la presa, 4 coladas, diferenciándose en la coherencia y alterabilidad, así como de sus características hidráulicas y mecánicas.

3.1 Diques de materiales sueltos.- En los diques laterales fueron instrumentadas 9 secciones: 6 en la margen derecha (que tiene 1400 m de longitud) y 3 en la margen izquierda (380 m de longitud). Los tipos de instrumentos allí instalados fueron los siguientes:

- Piezómetros: de tubo abierto, tipo Casagrande, en el cuerpo de la presa (núcleo, filtro, drenes y espaldones) y en la fundación; de circuito cerrado, tipo neumático, por inyección de nitrógeno y lectura en caseta de medición centralizada por sectores, en lugares donde la lectura con piezómetros abiertos no fuera accesible y también en ocasiones junto a aquellos para contraste de lecturas.

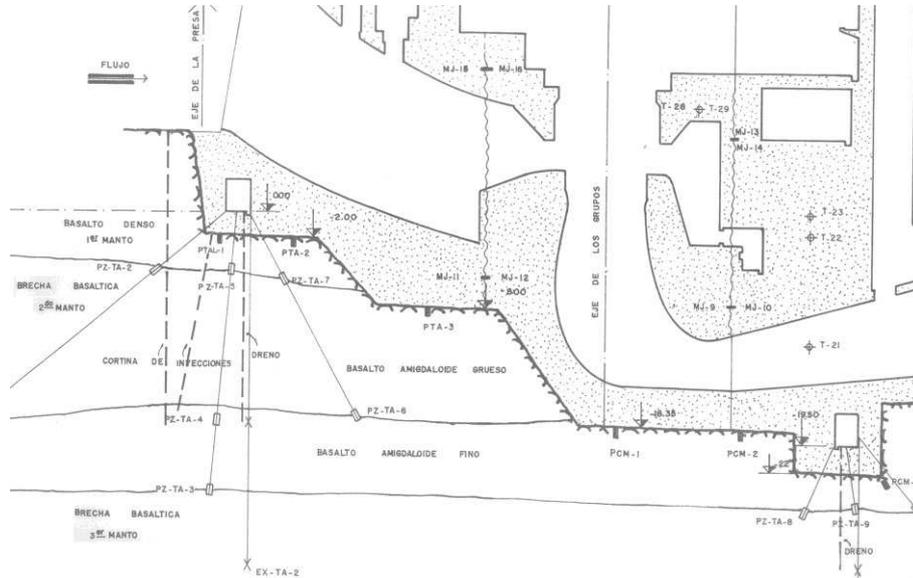
Figura. 3 Instrumentación típica de las obras de hormigón.

3.2 Módulos de hormigón.-En tanto, en las obras de hormigón, fueron instrumentados 4 módulos del vertedero, así como los módulos de Toma de Agua y Casa de Máquinas, todos a partir de sus respectivas galerías de inspección, próximas al contacto hormigón-roca (Fig. 3).

- Piezómetros: en las fundaciones de las obras, y en discontinuidades entre coladas basálticas mediante dispositivos de circuito abierto : piezómetros múltiples, con medición mediante sonda a contacto eléctrico o manómetro; y de circuito cerrado de tipo hidráulico en el contacto hormigón-roca, con lectura centralizada en paneles de control dotados de manómetro o vacuómetro.

- Extensómetros de astas: cada uno consta de 2 o 3 barras ancladas en la roca a distintas profundidades para detectar eventuales desplazamientos de la estructura respecto al punto de anclaje. Algunos fueron instalados verticales y otros inclinados unos 50 grados hacia aguas arriba o aguas abajo. En el cabezal, a nivel de la galería, los movimientos relativos de las barras son controlados por micrómetros.

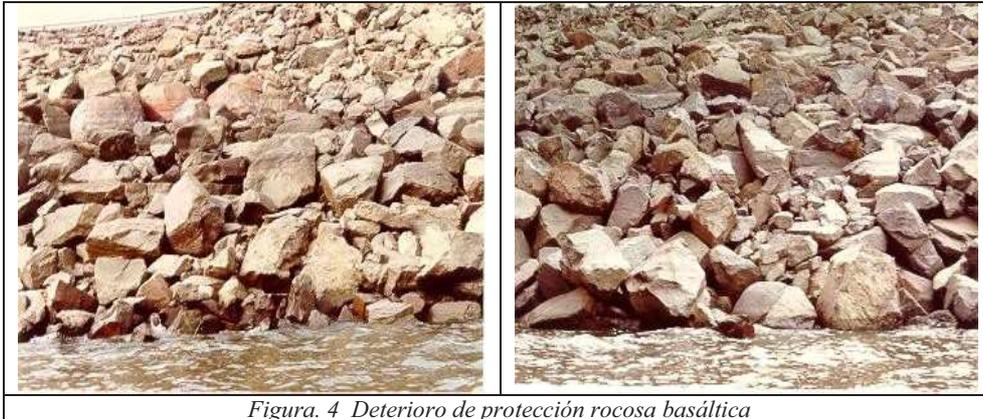
Figura. 4 Deterioro de protección rocosa basáltica

4.1 Diques laterales de materiales sueltos.- A partir del llenado del embalse, se comenzó a observar el deterioro de los bloques de basalto utilizados en la protección de los taludes (Fig. 4). El fenómeno fue atribuible a dos causas básicas: la calidad del material basáltico, que no fue capaz de soportar las exigencias derivadas de la acción del agua del embalse y los agentes climáticos; y algunos defectos en la colocación de los bloques, donde en ocasiones se mezclaron fragmentos de diferentes tamaños: al no quedar en contacto los de mayor volumen, cuando la acción del agua removía las fracciones menores se producían deslizamientos.

Esta situación provocó que el material basáltico fue aumentando su grado de alteración, siendo necesario realizar medidas compensatorias. No obstante, en ningún momento se observó riesgo alguno para la seguridad de la presa por esta causa. [2] En efecto, en paralelo con la inspección del enrocamiento y la programación de las tareas para su mantenimiento, se realizó un seguimiento detallado de la evolución de niveles piezométricos en el núcleo así como de los asentamientos de todos los terraplenes. (Fig. 5 y 6). En tal sentido, los niveles piezométricos en el cuerpo arcilloso del núcleo, se mostraron en general compatibles con los previsibles, luego de superar los ascensos iniciales correspondientes a la etapa de saturación gradual motivada por el primer llenado.

Como consecuencia, el deterioro de la protección rocosa de aguas arriba, fue resuelto con el reemplazo de fragmentos (inicialmente con el basalto menos alterado, remanente de la obra) y un adecuado procedimiento de colocación, tratando de evitar que fracciones de roca muy pequeñas, quedaran en los huecos entre los fragmentos de mayor volumen. A su vez se procuró que no quedasen espacios descubiertos entre bloques, que facilitarían el progreso de la erosión.

Tras esa etapa, se decidió la explotación de un yacimiento de material granítico, de relativa proximidad al sitio de la presa, que permitió el suministro de fragmentos de mucha mejor calidad, los que fueron colocados como capa final de protección del talud de aguas arriba en ambos diques laterales (Fig. 7).

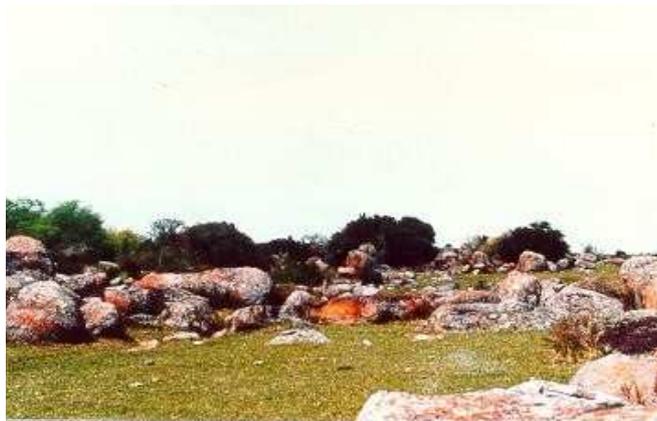
Figura 7 Vista general del yacimiento de material granítico

Este granito a biotita, es de grano medio a grueso, con fenocristales de feldespato potásico, sin alteraciones visibles. El afloramiento se expresaba en forma de “caos de bloques”, en formas redondeadas, de aprox. 2 m de diámetro. El método de extracción consistió en el descalce manual de los bloques y en caso de tamaño muy grande en el corte de los mismos una vez extraídos a efectos de no propagar los planos de debilidad del material.

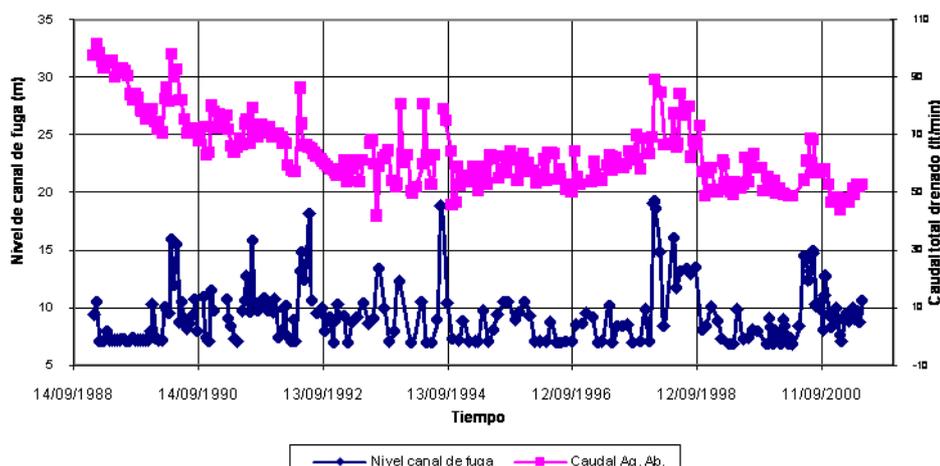
Figura. 8

El efecto más notorio que resultó del seguimiento de la operación de la presa en estos sectores, durante el período de observaciones, fue la lenta pero persistente tendencia de reducción de los caudales drenados en ambas cortinas. (Fig. 8).

La preocupación inicial se asoció con una eventual pérdida de la capacidad de alivio de los drenes por carbonatación en las proximidades de las bocas de salida o directamente en las paredes de las perforaciones. No obstante ser éste un proceso esperable, no existían signos de carbonatación visibles, a nivel de las bocas de salida.

A ello se ha sumado la evidencia que los niveles piezométricos en la fundación no registraron tendencias ascendentes y que por otro lado son en general muy bajos. Tampoco se han observado otras consecuencias vinculadas a un eventual aumento de las subpresiones, como por ejemplo en los desplazamientos medidos con extensómetros o nivelaciones de precisión.

En consecuencia se ha concluido [2] que el descenso de los caudales de drenaje a lo largo del tiempo responde a un beneficioso efecto de colmatación por arrastre de finos que lentamente sellan las microfisuras la roca y del contacto, disminuyendo así la permeabilidad de la fundación.

Caudales drenados
