FALLAS EN FUNDACIONES

Acad. Ing. Alberto Ponce Delgado

Facultad de Ingeniería.- Universidad de Montevideo

PRIMERAS JORNADAS EN INGENIERÍA DE CIMENTACIONES

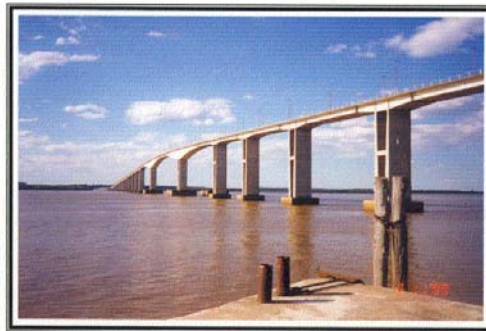
“LIBERTADOR GENERAL SAN MARTÍN”

En los estudios realizados en ambos puentes se verificaron las profundidades del cauce en 2 secciones paralelas al puente, una inmediatamente aguas arriba y otra inmediatamente aguas abajo, por medio de un ecosonda.

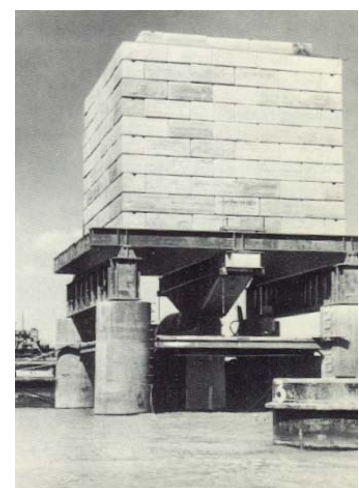
Se le dio carga al pilote a través de una viga metálica de doble ménsula que hacía reacción en la carga superior y se fueron midiendo los descensos del pilote, con niveles ópticos desde dos puntos en ángulos de 90° entre ellos.

Se cargó el pilote, aumentando la carga gradualmente y luego descargando en escalones parciales de carga.

Se observó la deformación alcanzada y la eventual deformación residual correspondiente en cada estado de carga.

No se muestran las gráficas correspondientes por no abundar en detalles comunes, pero los ensayos alcanzaron la carga de 1000 Tons con deformaciones muy aceptables y una excelente recuperación. También se realizaron ensayos de carga con fuerzas horizontales, usando como reacción uno de los pilotes auxiliares.

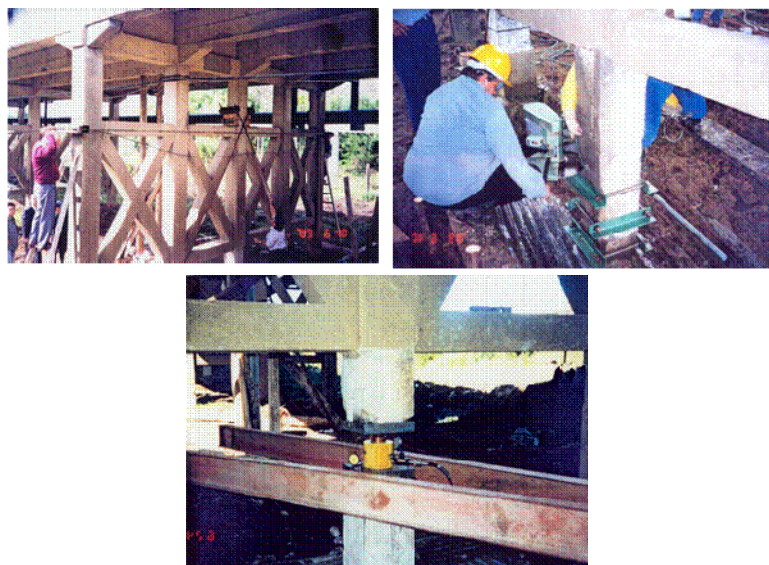
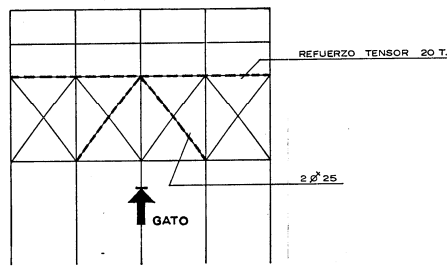
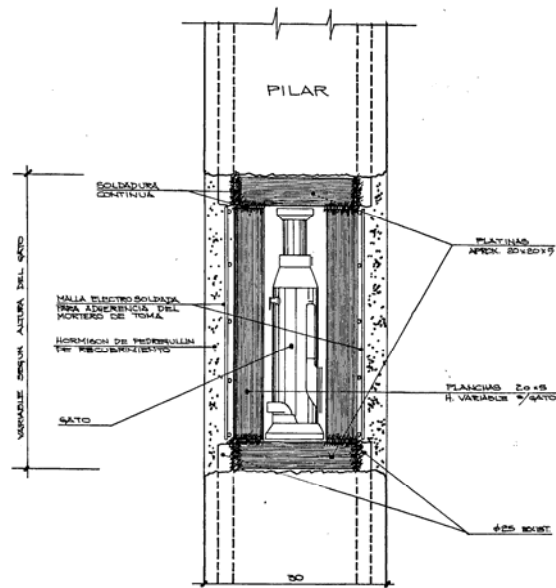
RECONSTRUCCION DE PILAR.

Por eso el procedimiento que se ideó fue cortar el pilar del medio de los 5 pilares existentes en dos secciones y colocar un gato entre esas superficies de corte, reforzadas con planchas de acero.

Los otros 4 pilotes tendrían entonces la función de pilotes de tracción, dado que la pila tiene una viga transversal triangulada, que reforzada convenientemente con cables postensados provisionarios, resistiría los esfuerzos provocados por la carga comunicada por el gato. En las fotos adjuntas se observan las distintas etapas de ese proceso.

El resultado fue muy satisfactorio, y permitió reforzar la superestructura y mantener las pilas como estaban de origen.

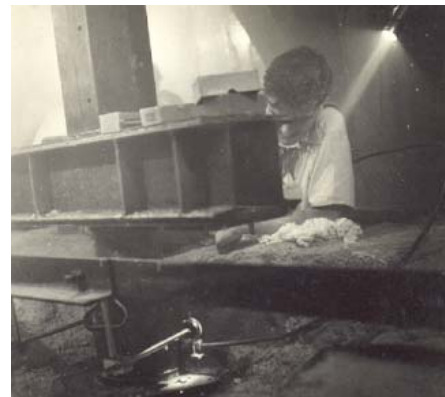
En la foto adjunta aparezco dentro de la campana neumática tirado en el fondo de la fundación en roca, realizando las operaciones de carga y las lecturas de deformaciones.

A mi salida a la superficie, como eran las 9 de la noche, al encargado de las operaciones de control de aire comprimido, se le ocurrió hacer la descompresión en 15 minutos y no en dos horas como se debió realizarse. Al poco rato tuve una embolia gaseosa que me costó 6 años con muletas.

Considero esto una falla de fundaciones. O por lo menos una falla de los procedimientos de fundaciones, y de la seguridad laboral.

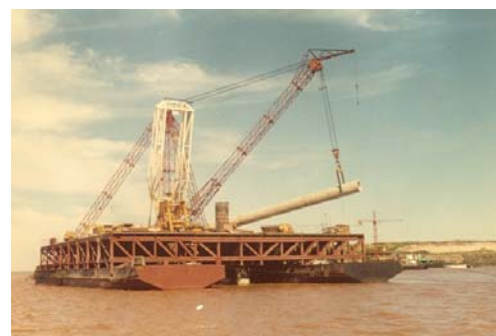
Cuando se atraviesan capas blandas, se perfora con cuchara, que no provoca ningún par torsor. Cuando se

llega a la roca, se cambia la cuchara por un trépano, que por giro la rompe, y continua la excavación para conseguir el empotramiento del pilote en la roca. Pero el trépano para romper la roca requiere un par torsor importante.

El par de reacción se aplica sobre el barco, que lo resiste por medio de sus anclajes con cables y muertos. En consecuencia el par que opone el barco es el que se representa en la figura adjunta con fuerzas F aplicadas en los puntos de intersección de los cables. Esas fuerzas al descomponerse en las dos direcciones crean variaciones de longitud en los cables, en unos alargando y en otros acortándose, lo cual crea un giro de la chata.
