# *Efectos y remedio de la expansión del hormigón de la presa “Baygorria”*

Julio C. Patrone.

Sub-Gerente Ingeniería de Presas y Embalses, U.T.E, Uruguay

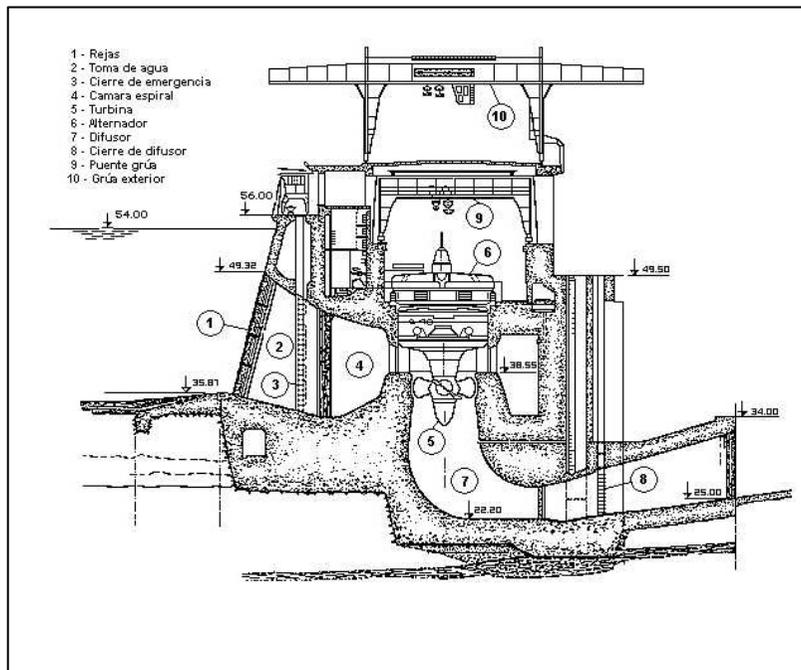
Figura 1.

La presa “Rincón de Baygorria” es una estructura de hormigón de gravedad, fundada sobre un subsuelo basáltico, cuyo macizo presenta diferentes grados de alteración y diaclasado. Su sección transversal típica puede observarse en la Fig. 1. El embalse a que dio lugar opera con escasas fluctuaciones de nivel, en torno a la cota 54,00 m.s.n.m.

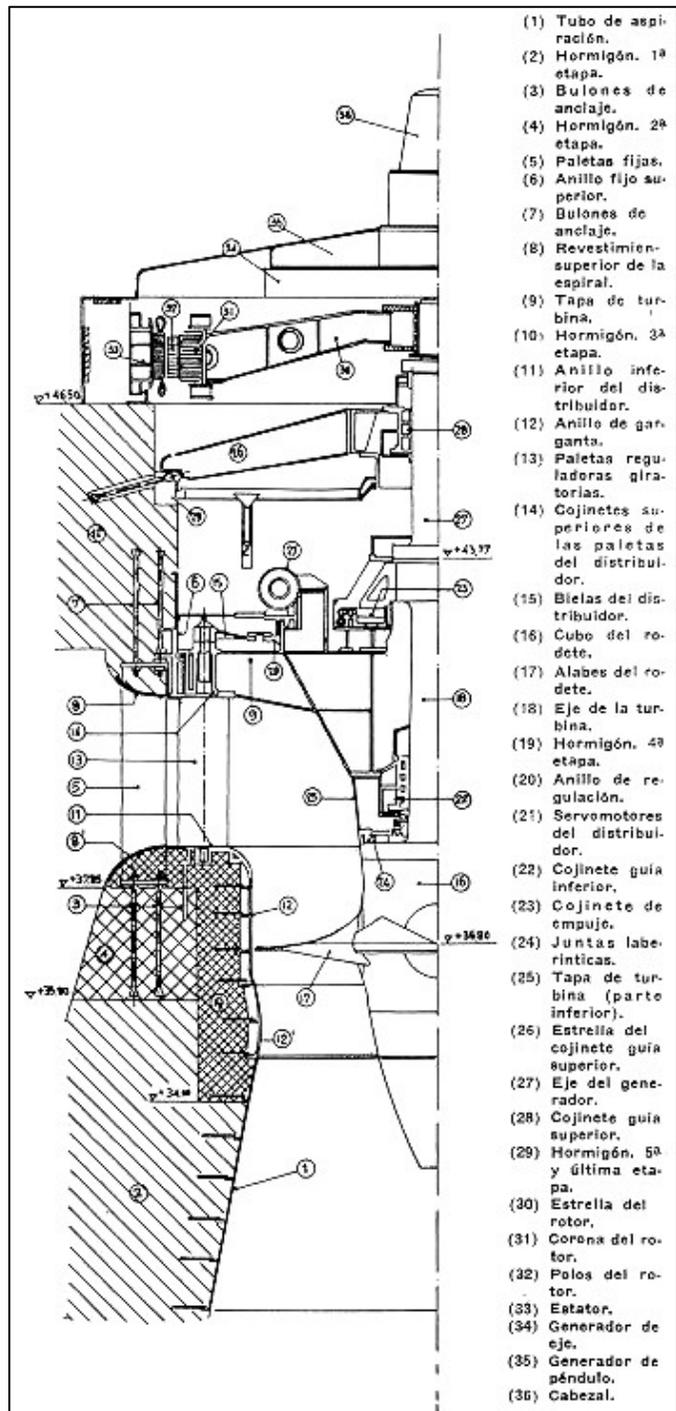
Figura 2

Las tres turbinas son del tipo Kaplan, de eje vertical y su sección transversal típica se muestra en la Fig. 2. La entrada en servicio fue en 1960.

Sin embargo, en febrero de 1966, luego de vaciada la cámara espiral de la Turbina I, para ejecutar una inspección de las zonas sumergidas, se observó que algunas palas móviles del distribuidor se encontraban atascadas contra la estructura fija de la turbina.

La luz de montaje entre palas y anillo inferior y entre aquellas y la tapa de turbina había desaparecido. El atascamiento fue acompañado de la rotura de varias bielas. Una situación similar se observó en las otras dos turbinas cuando fueron inspeccionadas.

La primera medida adoptada, en consulta con el fabricante, fue la restitución de las luces mediante el esmerilado del anillo superior. Allí también se propuso realizar una tapa de turbina regulable en altura, que permitiera ajustar la posición del anillo superior. Esta solución implicaba el desmontaje de la unidad por un período prolongado, lo que no era factible y además no reconocía una causa de la anomalía observada, por lo cual no eran de descartar otros desórdenes.
