Análisis de las repercusiones económicas y técnicas del cierre de bancos de materiales del cerro de San Juan, en las ciudades de Tepic y Xalisco, en el año 2022

Analysis of the economic and technical repercussions of the closure of material banks on San Juan Hill, in the cities of Tepic and Xalisco, in 2022

Carlos Alberto Hoyos Castellanos¹, William Herbe Herrera León²,

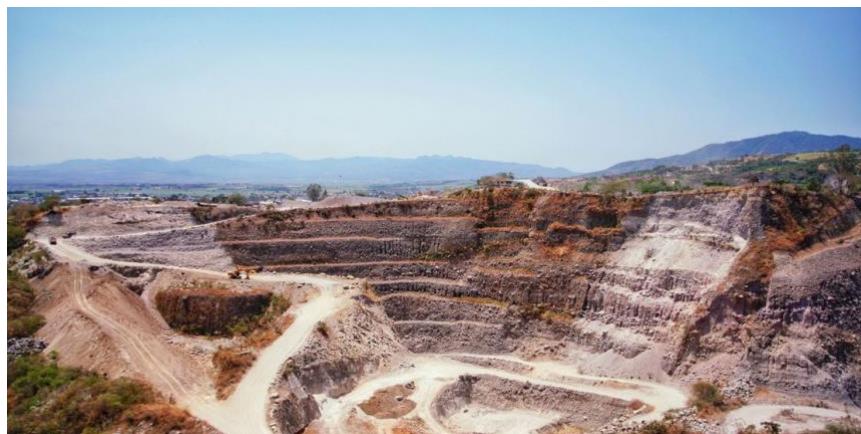
Figura I. Imagen de la explotación del cerro de San Juan, en Tepic y Xalisco, Nayarit. Fuente [1]

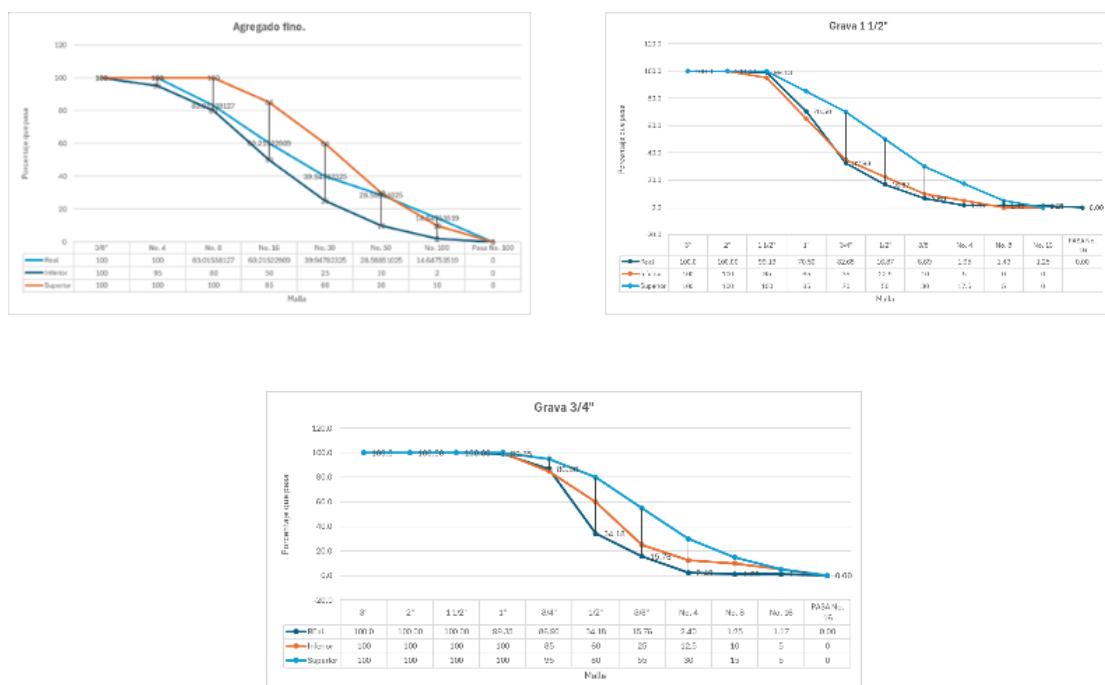
Figura IV. Gráficas de los resultados de los análisis de materiales del banco de materiales Cladimaco, 2019.
Fuente: elaboración propia

Con respecto a su utilización en la elaboración del concreto, los resultados que se obtuvieron llevaron a concluir que se producían concretos que cumplían la normatividad y que sería necesario hacer los diseños de mezcla apropiados para asegurar que el concreto utilizado en las obras sea el que se especifique para cada caso específico.

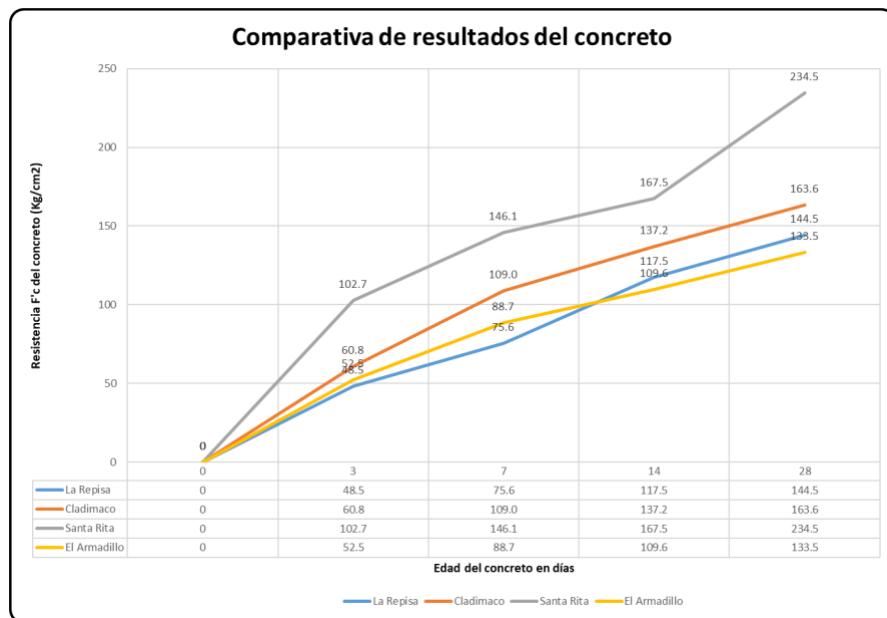
Fuente: elaboración propia

Figura V. Resultados de las pruebas de concreto realizado con los materiales en el año 2019.

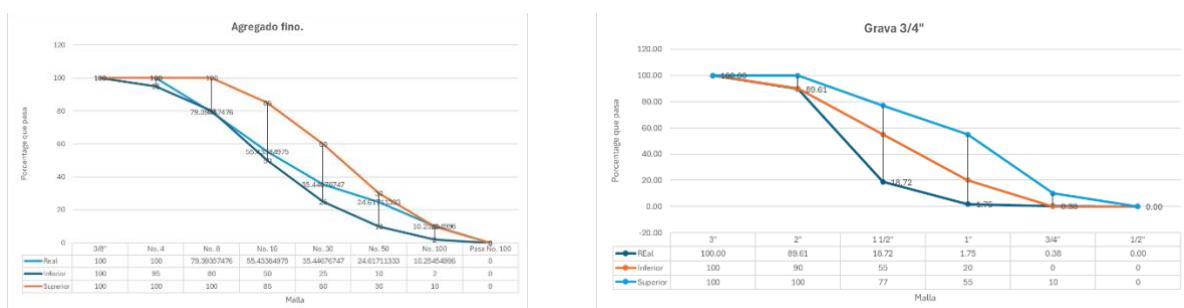
Proveedor Cladimaco. -

Figura VI. Resultados de las pruebas a los materiales del proveedor Cladimaco. Fuente: elaboración propia

En ambas gráficas se observa que la arena sí cumple y la grava definitivamente no cumple con la granulometría que indica la normatividad vigente. Estos materiales son producto de las explotaciones que se hicieron antes del cierre definitivo de los bancos del cerro de San Juan, y que al estar ya procesados el gobierno permite su venta para su aprovechamiento.

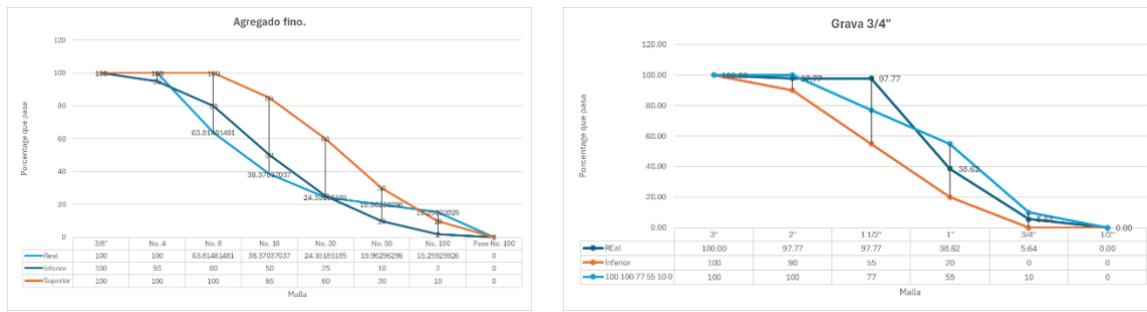
Proveedor Tepic. -

Figura VII. Resultados de las pruebas a los materiales del proveedor Tepic. Fuente: elaboración propia

La tendencia de ambos materiales se acerca a la distribución de granulometría que marca la norma, aunque en ambos casos se pueden hacer mejoras para lograr mejores resultados.

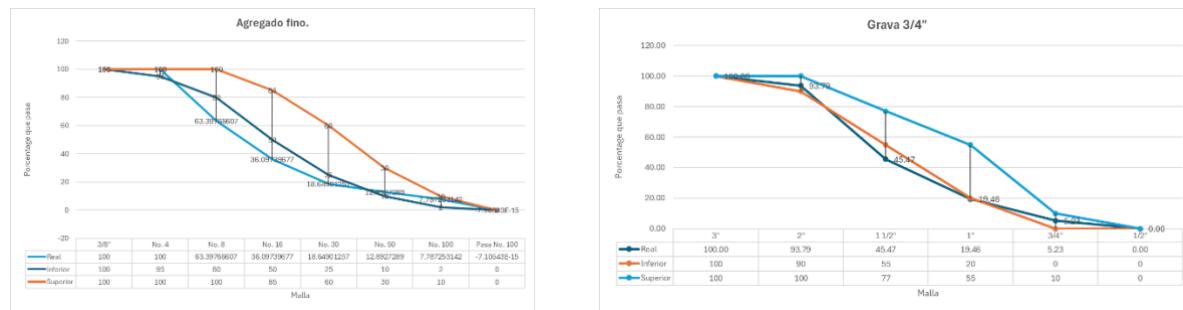
Proveedor Arza. -

Figura VIII. Resultados de las pruebas a los materiales del proveedor Arza. Fuente: elaboración propia

Ambos materiales tienen una granulometría que está fuera de los márgenes que indica la norma actual. Sería necesaria una revisión de los procesos de producción del banco (trituración, cribado, homogenización) para realizar los ajustes que permitan asegurar un mejor material.

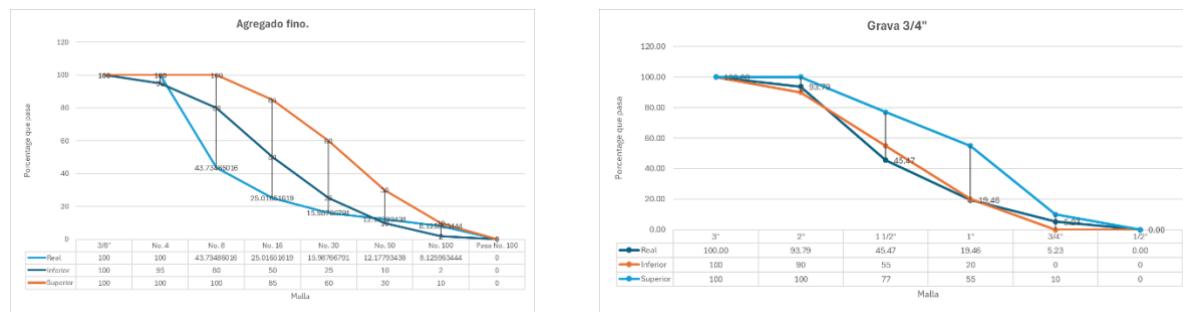
Proveedor Gonzag. -

Figura IX. Resultados de las pruebas a los materiales del proveedor Gonzag. Fuente: elaboración propia

La arena que entrega este proveedor está muy fuera de rango con respecto a los límites que marca la norma, por lo que se deduce que tiene pocos finos y requiere que su proceso de fabricación sea mejorado. Con respecto a la grava de $\frac{3}{4}$ ",

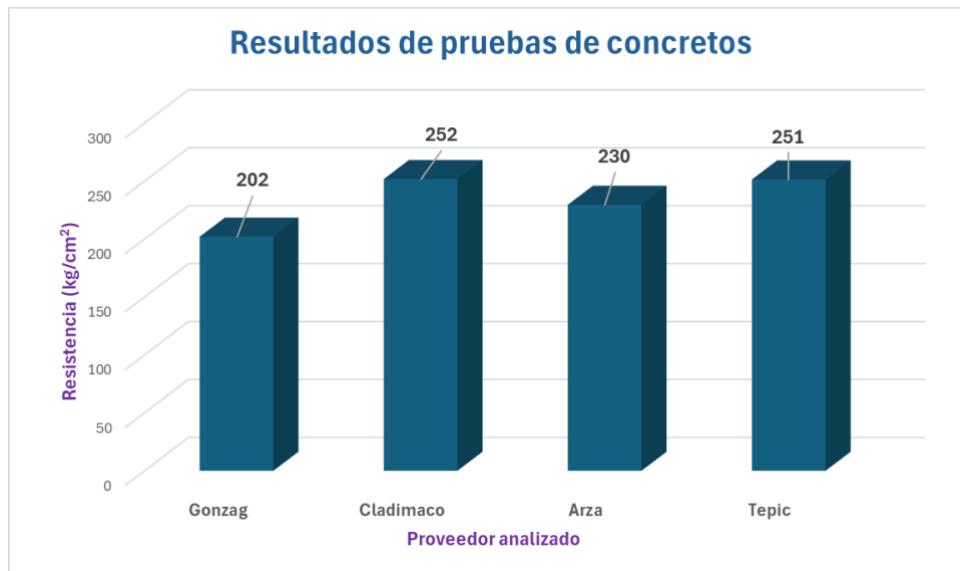
Fuente: elaboración propia.

En general los resultados obtenidos de los concretos son aceptables, sólo los materiales del proveedor Gonzag muestran un resultado menor que podría requerir mayor vigilancia cuando sean utilizados, aunque podemos establecer que sí son funcionales para la fabricación de concreto estructural, y con el uso del procedimiento generalmente aceptado del se pueden realizar ajustes que permitan mezclas de resistencia apropiada y baja variabilidad.

Figura X. Resultados de las pruebas a los concretos fabricados con los materiales de los diferentes proveedores.

Se realizaron las mezclas de los concretos con estas proporciones y se generaron los cilindros de concreto para realizar las pruebas a compresión correspondientes, previo proceso de curado. Los resultados que se obtuvieron se muestran en la siguiente gráfica.
